Análise Diagnóstica de duas Bacias Urbanas na Cidade de Governador Valadares - MG

Diante desse contexto, o presente trabalho tem como objetivo avaliar a situação atual da infraestrutura de drenagem urbana de águas pluviais no município de Governador Valadares, com ênfase nos bairros Santa Rita e Centro. A análise realizada fornecerá uma visão abrangente das deficiências existentes nessa infraestrutura e servirá como base fundamental para futuras pesquisas e intervenções.

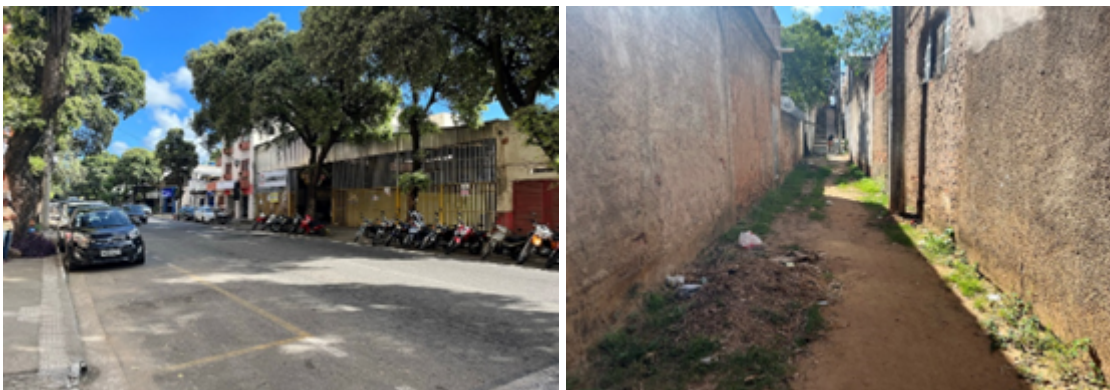
Imagens 01 e 02

Ao analisar a situação das áreas estudadas, percebe-se que o sistema de drenagem existente nos bairros do município é inadequado para lidar com a demanda durante os períodos de chuva intensa. Essa inadequação é evidenciada pela falta de infraestrutura para escoamento adequado da água pluvial. Nas ruas principais do centro da cidade, pavimentadas com asfalto, a água não consegue infiltrar, resultando no acúmulo de água nas vias, como mostrado na imagem 01. No bairro Santa Rita, especialmente em áreas mais afastadas, a falta de drenagem é evidente, como pode ser observado na imagem 02, onde há ausência mínima de sistema de escoamento.

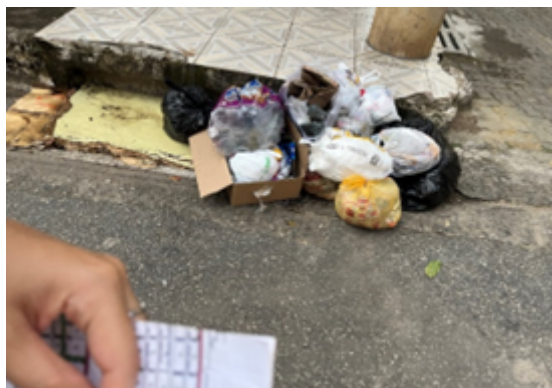
Imagem 03

Essa realidade gera dificuldades significativas para o sistema de drenagem do município, uma vez que a quantidade de água pluvial excede a capacidade de escoamento do sistema existente. Além disso, a presença de resíduos sólidos nas microdrenagens, como demonstrado na imagem 03, contribui para a obstrução das estruturas, prejudicando ainda mais o desempenho do sistema de drenagem. Essa situação ressalta a importância da limpeza urbana adequada, pois o acúmulo de lixo nas vias urbanas compromete a eficiência da drenagem.

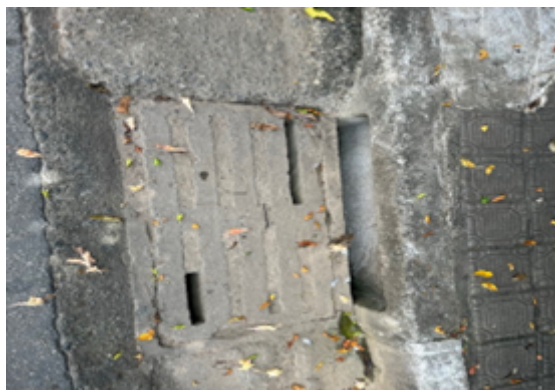
Imagem 04

Outros fatores que influenciam o escoamento das águas são a presença de sarjetas bloqueadas com concreto ou areia, como ilustrado na figura 04. Esses obstáculos dificultam o fluxo adequado da água e podem levar a alagamentos e problemas de saúde pública.

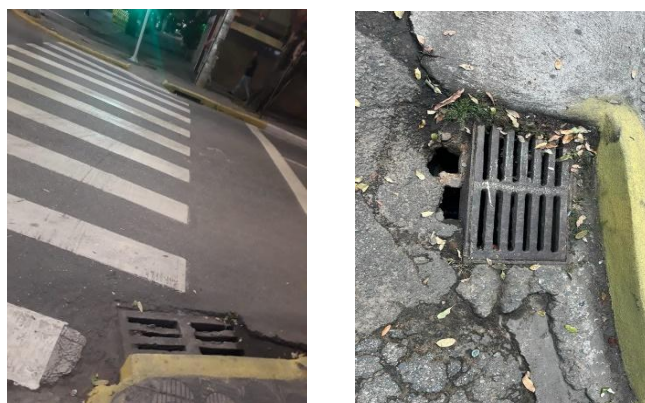
Imagens 05 e 06

Devido à inexistência de projetos disponíveis no Centro, a análise foi conduzida com base no Manual de Drenagem e Manejo de Águas Pluviais de São Paulo, considerando que essa cidade é referência nacional nessa área. Durante as inspeções realizadas no centro da cidade, foram observadas duas configurações distintas das bocas de lobo. Nos casos em que há duas bocas de lobo em cada esquina, conforme apresentado na imagem 05, elas foram instaladas de acordo com as recomendações adequadas. No entanto, quando há apenas uma boca de lobo na esquina, conforme mostrado na imagem 06, sua localização não segue as diretrizes recomendadas.
