seminário
de iniciação
científica

POTENCIAL DE GRAMINEAS NATIVAS PARA REGENERAÇÃO DE GRANDES ÁREAS ERODIDAS

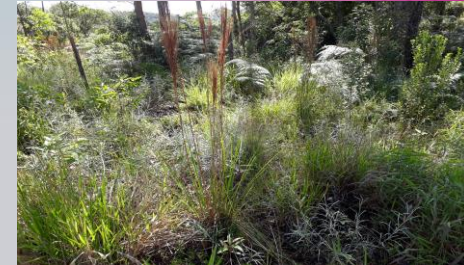
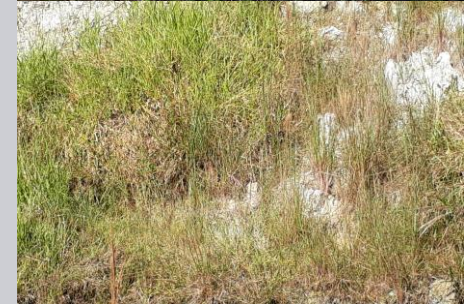
Áreas de canteiros cobertas pelos capins plantados e outras plantas que cresceram espontaneamente.

Resultados- Os experimentos se iniciaram na estação chuvosa e por isso todas as espécies em todos os canteiros apresentaram crescimento e cobertura nas áreas plantadas. 60% foi da planta mãe e 30% das sementes. 30% foi de capins exóticos e outras espécies. Os capins até então se mostraram responsivos apenas a disponibilidade hídrica
